4 章点検結果

4.1 点検結果一覧表

4.2 各橋梁の損傷点検結果

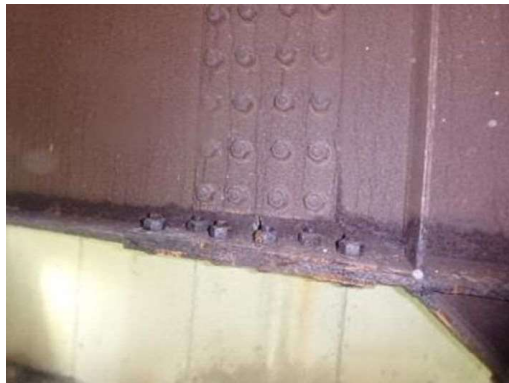
調書写真 95 より

過年度成果では耐候性鋼材に安定錆が発生しており主桁や横桁の判定はIであった。

しかし、今回点検において伸縮装置の劣化部からの漏水による桁端部の横桁に腐食が見られた。

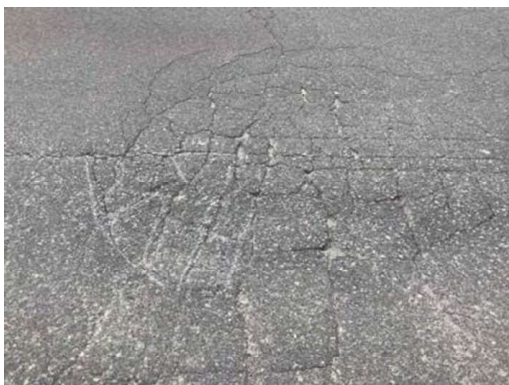
調書写真 57 より

橋面には舗装のひび割れ(線状、亀甲状)やポットホールが確認された。

過年度点検において確認されたポットホールは補修されたものも見られたが、再劣化している。

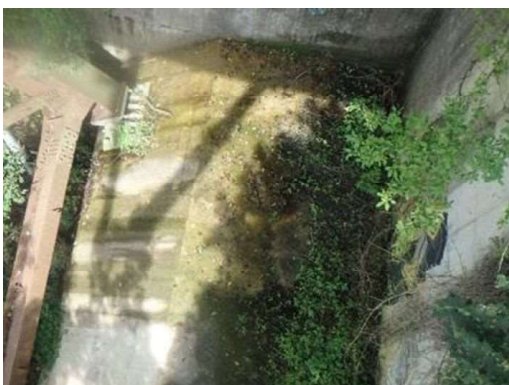
調書写真 40 より

過年度の点検においては下部工の点検にロープアクセスが用いられていたが、今回は採用を見送っているため点検車からの遠望撮影としている。

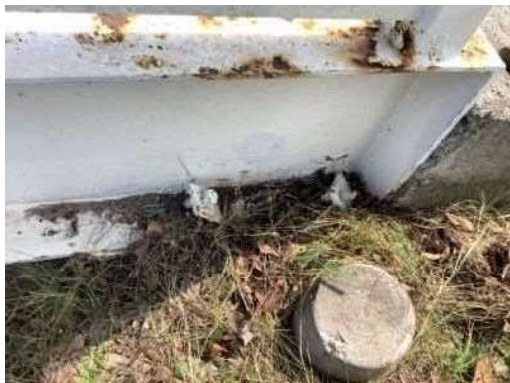
H28 年度調書写真 24 より

A2 橋台の支承部が過年度点検においてⅡ判定となっているがボルトの破断や抜けなどⅢ判定に近いⅡ判定である。今回調査ではⅢ判定とした。

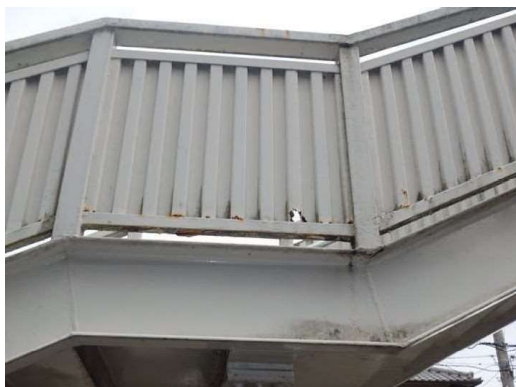
H28 年度調書写真 28 より

高欄の裾隠しは過年度点検と同様に減肉を伴う腐食がみられるが著しい進展は見られない。

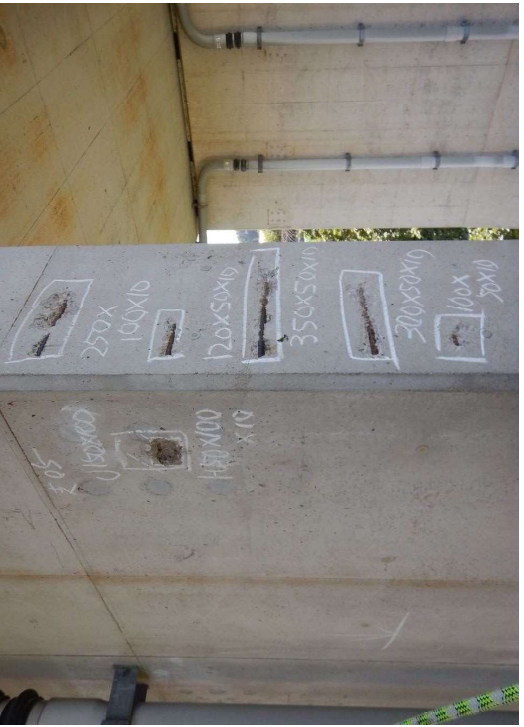
定期点検時に記録		応急措置後に記録		定期点検者		(株)エルクコンサルtant	
部材名	判定区分 (I~IV)	変状の種類 (II以上の場合に記載)	備考(写真番号、 位置等が分かる ように記載)	応急措置後の 判定区分	応急措置内容	応急措置及び 判定実施年月日	
上部構造	II	ひびわれ、鉄筋露出	写真1,アーチクラウン 写真2,支柱5				
横桁							
床版	I						
下部構造	II	ひびわれ、鉄筋露出	写真3,4 下部I01 写真5,下部I02				
支承部	I						
その他	II	漏水、土砂堆積	写真6,伸縮装置01

定期点検時に記録	
(判定区分)	(所見等)
II	アーチクラウン部にひびわれ、支柱に複数の鉄筋露出が見られる。下部工に鉄筋露出、伸縮部に漏水が見られる。構造物の機能に支障が生じていないが、予防保全の観点から措置を講ずることが望ましい。

<p>上部構造(アーチクラウン)【判定区分: Ⅱ】</p> <p>写真1</p>   <p>アーチクラウン</p>	<p>上部構造(支柱5)【判定区分: Ⅱ】</p> <p>写真2</p>

<p>支柱5</p>
<p>下部構造(橋台)【判定区分: Ⅱ】</p> <p>写真3</p>   <p>下部工01</p>	<p>下部構造(橋台)【判定区分: Ⅱ】</p> <p>写真4</p>   <p>下部工01</p>

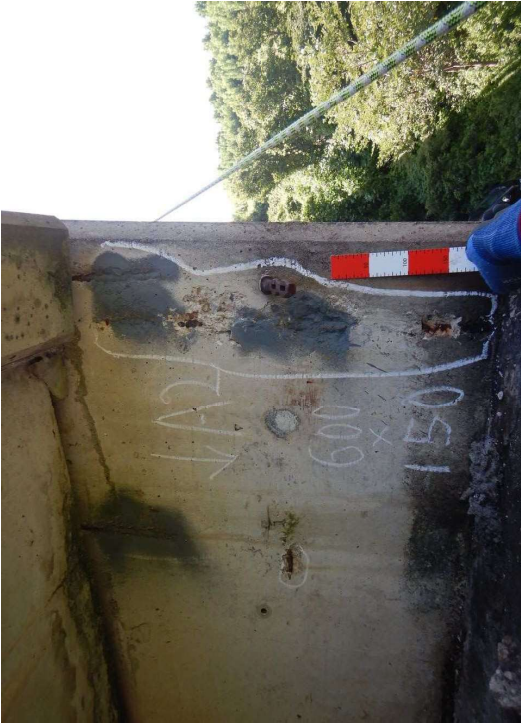
<p>下部構造(橋台)【判定区分: Ⅱ】</p> <p>写真5</p>

<p>下部工.02</p> <p>【判定区分: Ⅱ】</p>	<p>写真6</p>

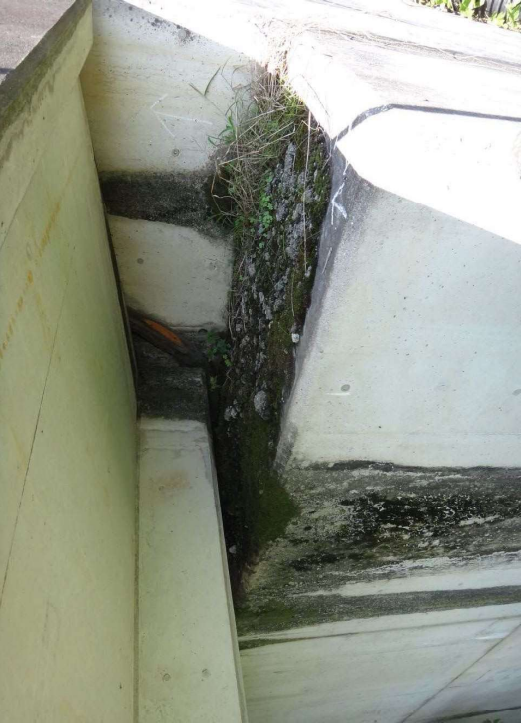
<p>その他【判定区分: Ⅱ】</p> <p>伸縮装置01</p> <p>【判定区分: Ⅱ】</p>
<p>【判定区分: Ⅱ】</p>

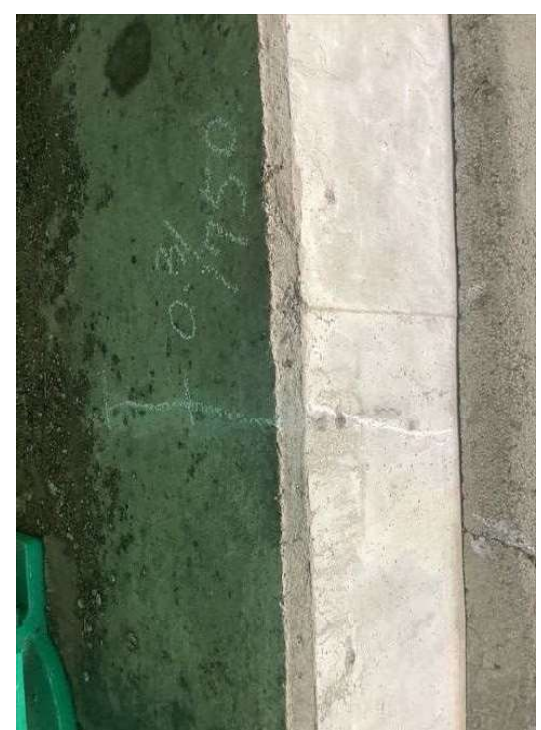
部材単位の診断(各部材毎に最も厳しい健全性の診断結果を記入)				定期点検者	(株)エルクコンサルtant	
定期点検時に記録						
部材名	判定区分 (I~IV)	変状の種類 (II以上の場合に記載)	備考(写真番号、位置等が分かるように記載)	応急措置後の判定区分	応急措置内容	応急措置及び判定実施年月日
上部構造	I					
主桁						
横桁	II	腐食	写真1,横桁02			
床版	II	遊離石灰	写真2,床板05			
下部構造	II	ひびわれ	写真3,下部工01			
支承部	I					
その他	I

道路橋毎の健全性の診断(判定区分I~IV)
定期点検時に記録
(判定区分)(所見等) 前回点検から一部補修が行われている。横桁に軽微な腐食、床板に遊離石灰、下部工に鉛直方向のひびわれが見られる。
II 構造物の機能に支障が生じていないが、予防保全の観点から措置を講ずることが望ましい。

<p>上部構造(横桁) 【判定区分: Ⅱ】</p> <p>写真1</p>   <p>横桁02</p>	<p>上部構造(床板) 【判定区分: Ⅱ】</p> <p>写真2</p>   <p>床板05</p>
<p>下部構造(橋台) 【判定区分: Ⅱ】</p> <p>写真3</p>

<p>下部工01</p>	<p>【判定区分: Ⅱ】</p> <p>写真4</p>

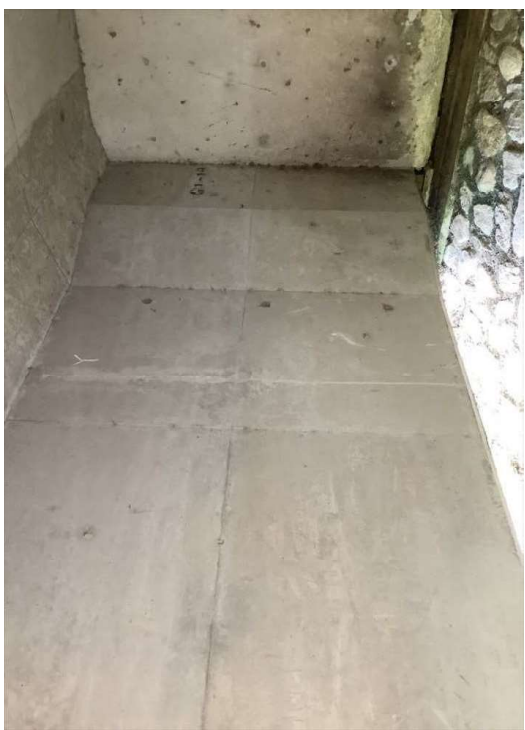
<p>上部構造(主桁)【判定区分: Ⅱ】</p> <p>写真1</p>

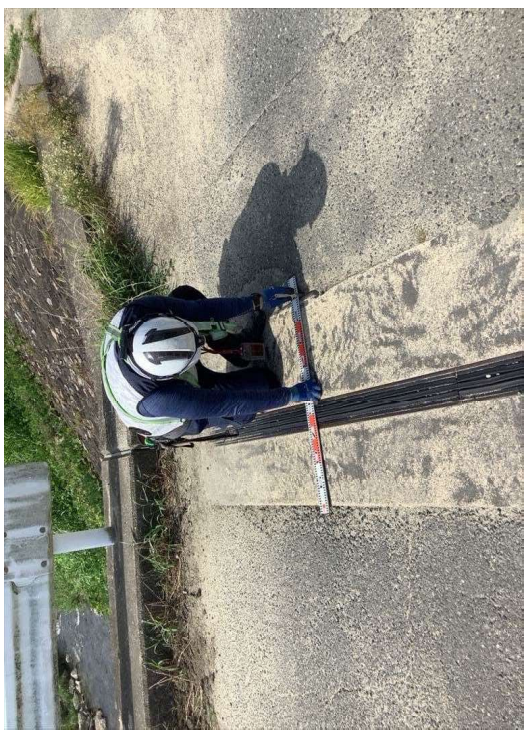
<p>主桁01</p> <p>その他【判定区分: Ⅱ】</p> <p>写真3</p>

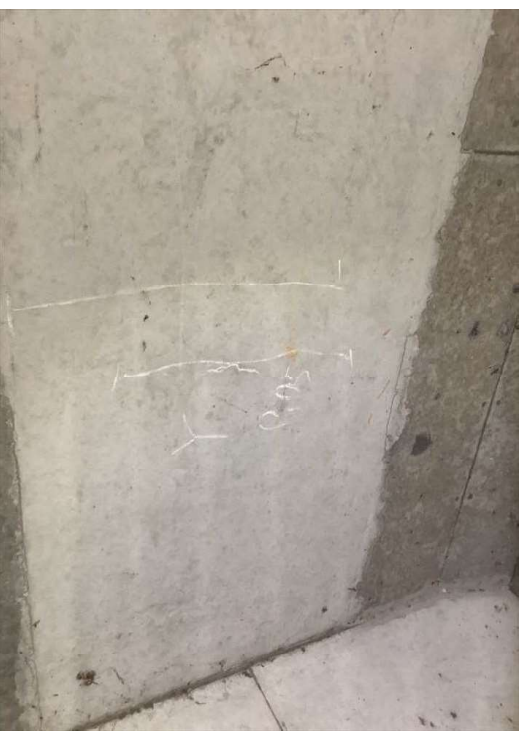
<p>路面01</p>	<p>上部構造(床板)【判定区分: Ⅱ】</p> <p>写真2</p>

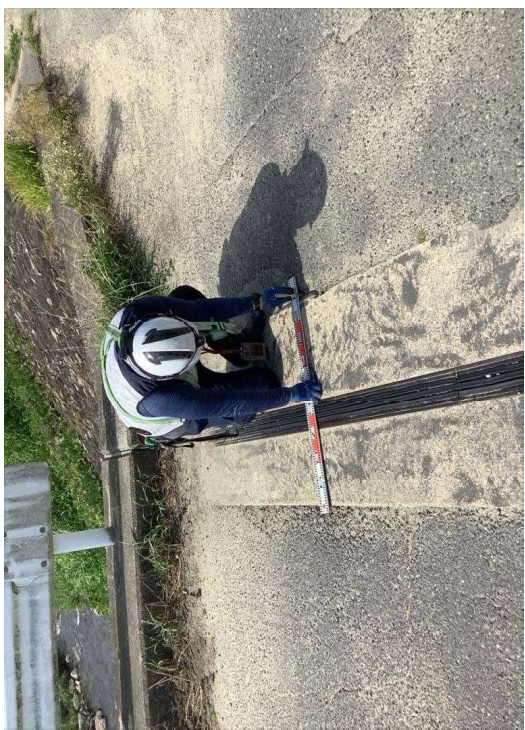
<p>路面01</p>	<p>その他【判定区分: Ⅱ】</p> <p>写真3</p>

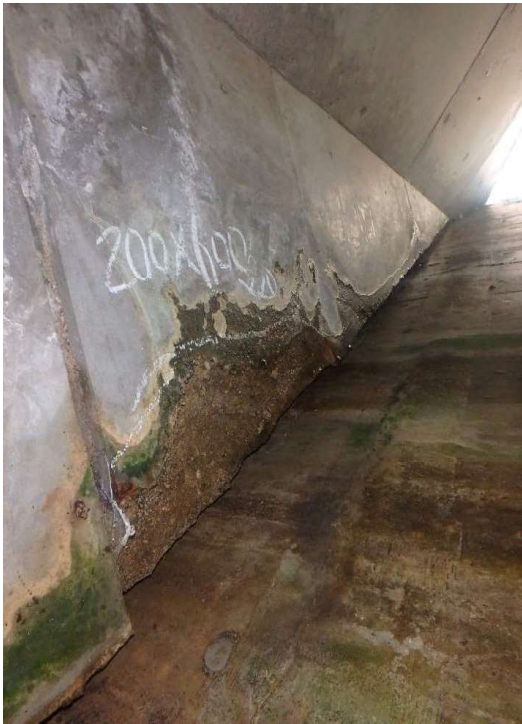
<p>上部構造(主桁)【判定区分: Ⅱ】</p> <p>写真1</p>

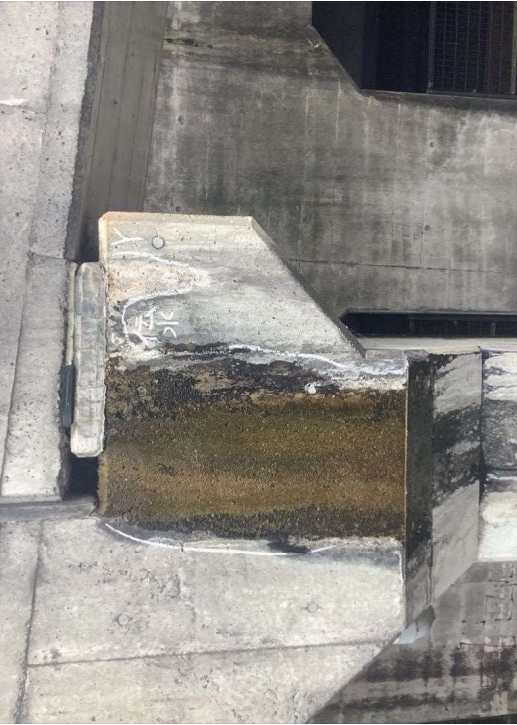
<p>主桁01(7径間)</p> <p>【判定区分:</p>	<p>写真2</p>

<p>伸縮装置02(3径間)</p> <p>【判定区分:</p>
<p>その他【判定区分: Ⅱ】</p>

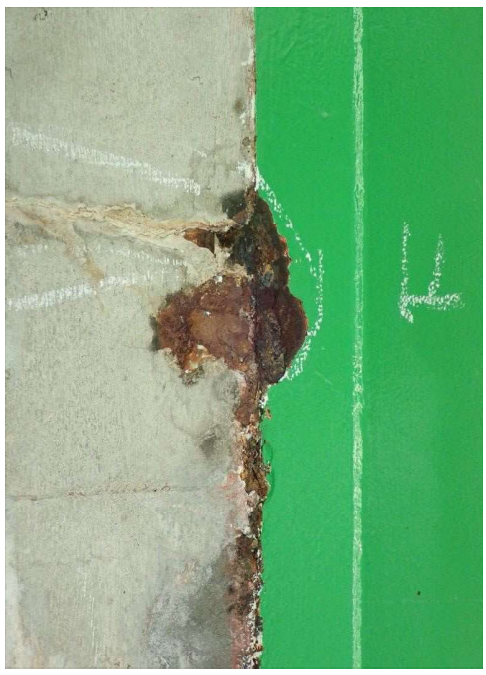
<p>上部構造(主桁)【判定区分: Ⅱ】</p> <p>写真1</p>

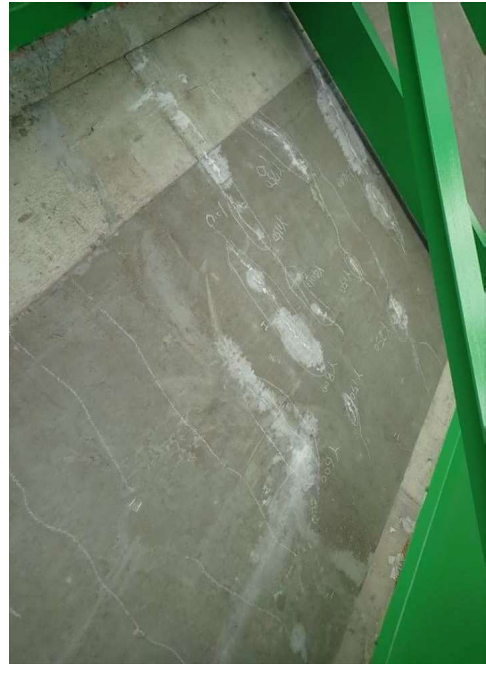
<p>上部構造(床板)【判定区分: Ⅱ】</p> <p>写真2</p>  
<p>主桁01(2径間)</p> <p>上部構造(床板)【判定区分: Ⅱ】</p> <p>写真3</p>

<p>下部構造(橋台)【判定区分: Ⅱ】</p> <p>写真4</p>  
<p>床板03(2径間)</p> <p>下部工02(3径間)</p>

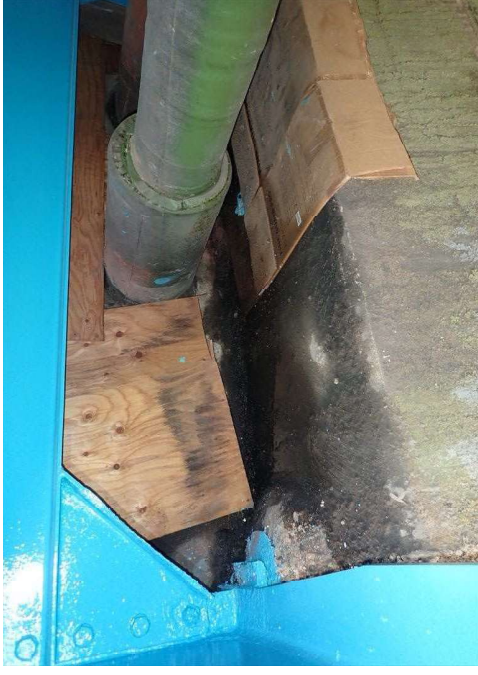
定期点検時に記録		応急措置後に記録		定期点検者		(株)エルクコンサルtant	
部材名	判定区分 (I~IV)	変状の種類 (II以上の場 合に記載)	備考(写真番号、 位置等が分かる ように記載)	応急措置後の 判定区分	応急措置内容	応急措置及び 判定実施年月日	
上部構造	I						
	I						
	I						
下部構造	II	滞水	写真1,下部工02				
支承部	I						
その他	I

定期点検時に記録	
(判定区分)	(所見等)
I	前回点検から補修が行われている。下部工に滞水が見られるが、伸縮装置交換直後の点検であるため乾燥していないと考えられる。経過観察でよいと考える。構造物の機能に支障が生じていない状態。

写真1 下部構造(橋台)【判定区分: Ⅱ】
