■点検調査 トンネル変状・異常箇所写真位置図

フリガナ 名称	イチハラ 櫛原トンネル		路線名	広域農道西山麓線			管理者名	奈良県生駒郡平群町			緊急輸送道路				
											代替路の有無				
所在地	自	奈良県生駒郡平群町櫛原	点検業者・点検者名	国際航業株式会社			点検年月日	2018年9月15日			トンネル延長	L= 208.9 m			
	至	奈良県生駒郡平群町櫛原	調査業者・調査技術者名				調査年月日				トンネルの分類	陸上トンネル掘削工法			
起点	緯度	34° 39' 01.8"	変状・異常 箇所数合計	トンネル 本体工	材質劣化	Ⅱ	0箇所	Ⅲ	0箇所	Ⅳ	0箇所	トンネル毎 の健全性	Ⅱ	附属物の 取付状態	99箇所
	経度	135° 41' 06.1"			漏水	Ⅱ	8箇所	Ⅲ	0箇所	Ⅳ	0箇所				0箇所
終点	緯度	34° 38' 56.4"			外力	Ⅱ	0スパン	Ⅲ	0スパン	Ⅳ	0スパン				
	経度	135° 41' 04.4"

■点検結果調書 変状写真台帳

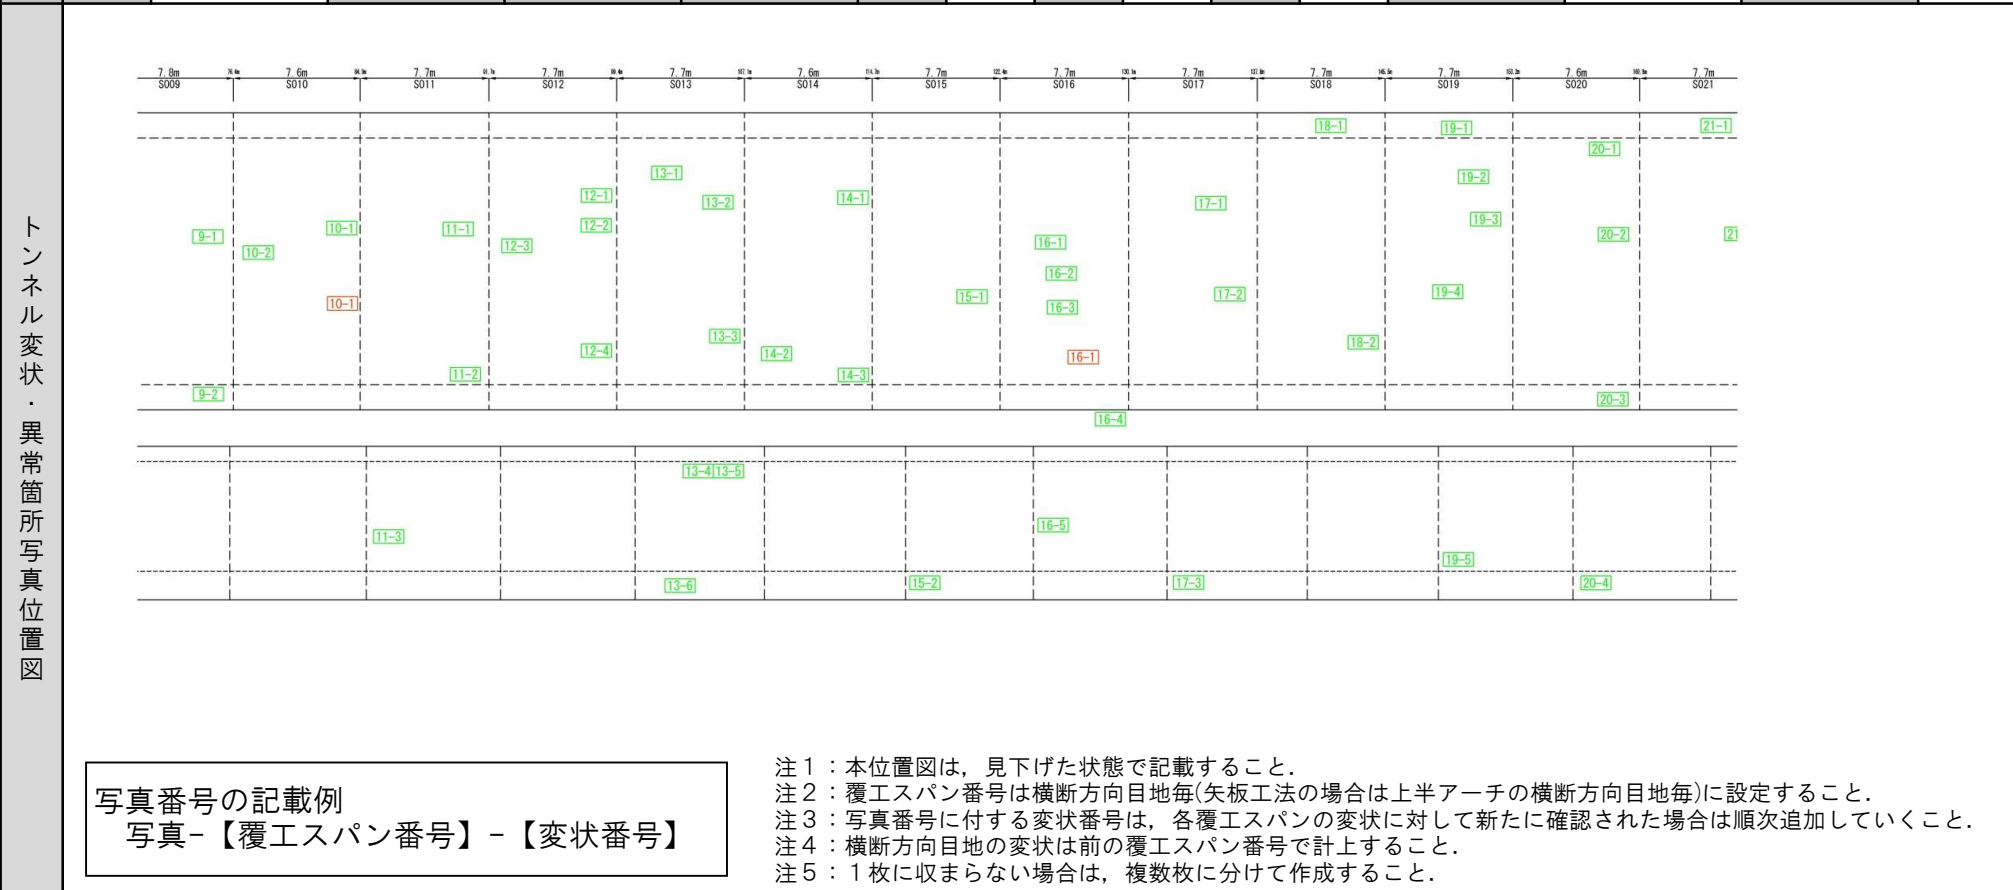
フリガナ 名称	イチハラ 櫛原トンネル		路線名	広域農道西山麓線			管理者名	奈良県生駒郡平群町			緊急輸送道路				
											代替路の有無				
所在地	自	奈良県生駒郡平群町櫛原	点検業者・点検者名	国際航業株式会社			点検年月日	2018年9月15日			トンネル延長	L= 208.9 m			
	至	奈良県生駒郡平群町櫛原	調査業者・調査技術者名				調査年月日				トンネルの分類	陸上トンネル掘削工法			
起点	緯度	34° 39' 01.8"	変状・異常 箇所数合計	トンネル 本体工	材質劣化	Ⅱ	0箇所	Ⅲ	0箇所	Ⅳ	0箇所	トンネル毎 の健全性	Ⅱ	附属物の 取付状態	99箇所
	経度	135° 41' 06.1"			漏水	Ⅱ	8箇所	Ⅲ	0箇所	Ⅳ	0箇所				0箇所
終点	緯度	34° 38' 56.4"			外力	Ⅱ	0スパン	Ⅲ	0スパン	Ⅳ	0スパン				
	経度	135° 41' 04.4"

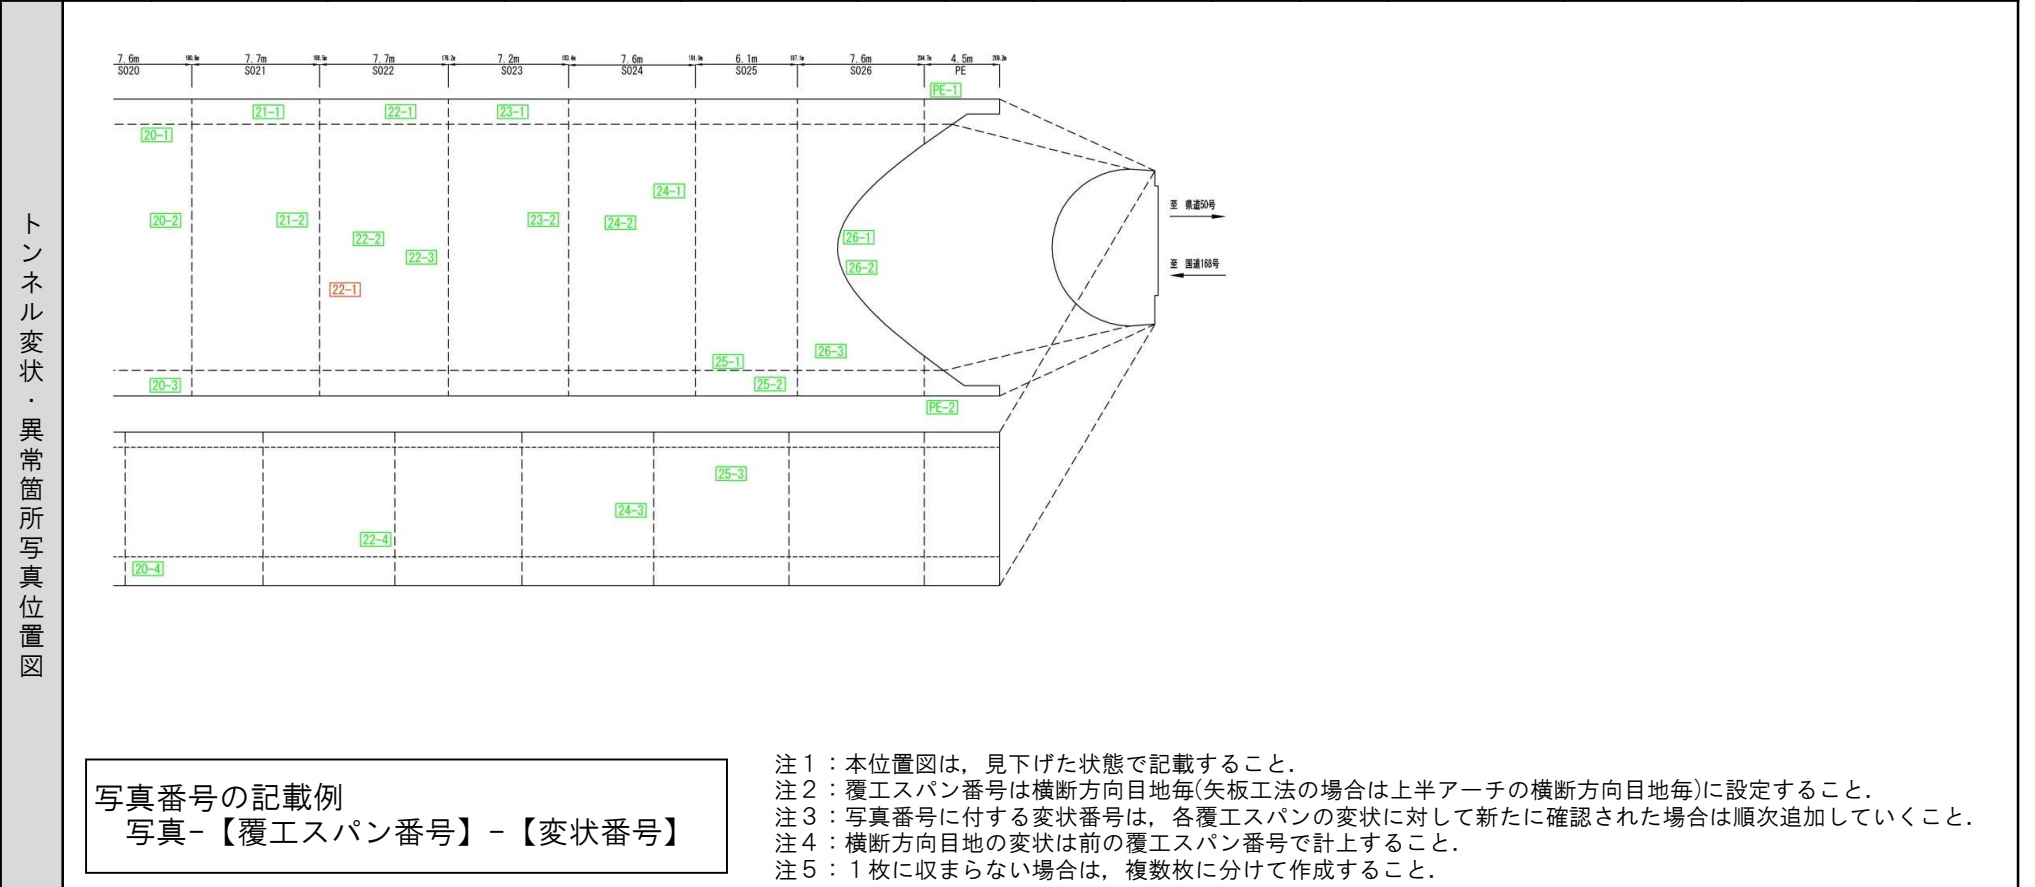
フリガナ 名称	イチハラ 櫛原トンネル		路線名	広域農道西山麓線		管理者名	奈良県生駒郡平群町		緊急輸送道路						
									代替路の有無						
所在地	自	奈良県生駒郡平群町櫛原	点検業者・点検者名	国際航業株式会社		点検年月日	2018年9月15日		トンネル延長	L= 208.9 m					
	至	奈良県生駒郡平群町櫛原	調査業者・調査技術者名			調査年月日			トンネルの分類	陸上トンネル掘削工法					
起点	緯度	34° 39' 01.8"	変状・異常 箇所数合計	トンネル 本体工	材質劣化	Ⅱ	0箇所	Ⅲ	0箇所	Ⅳ	0箇所	トンネル毎 の健全性	Ⅱ	附属物の 取付状態	99箇所
	経度	135° 41' 06.1"			漏水	Ⅱ	8箇所	Ⅲ	0箇所	Ⅳ	0箇所				0箇所
終点	緯度	34° 38' 56.4"			外力	Ⅱ	0スパン	Ⅲ	0スパン	Ⅳ	0スパン				×
	経度	135° 41' 04.4"
